Qualifikationsunterstützung von Faserverbund-Bauteilen für den industriellen Einsatz mit Hilfe von spezialisierten CT-Verfahren

Christoph SAUERWEIN^{*}, Sandrine BURDAIRON^{*},
Gunnar KNUPE^{*}, Michael KRUMM^{*},
Reinhold OSTER^{**}, Björn DIEWEL^{**},
Manfred SINDEL^{***}

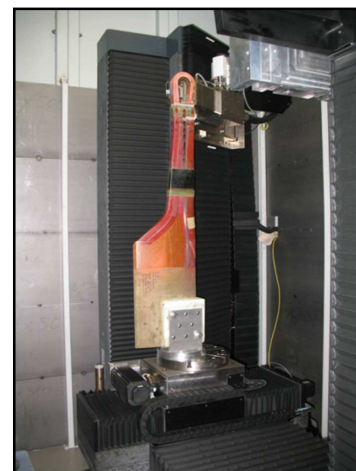
Abbildung 3 Helix-CT: links: Schematische Ansicht, rechts: CT-System RayScan 250 E.

Die genannten Nebenbedingungen für die Anwendung der 3D-CT schränken den Nutzungsbereich bereits stark ein. Messobjekte aus Faserverbundmaterialien sind in der Regel in mindestens einer Dimension weit ausgedehnt. Des Weiteren nimmt bei der 3D-CT die Bildqualität mit zunehmendem Abstand zur zentralen Querschnittsebene ab, was als Feldkamp-Artefakt bezeichnet wird. Beiden Einschränkungen kann man mit der Helix-CT begegnen, welche die 3D-CT um einen vertikalen Vorschub erweitert, sodass eine Helixbahn um das Messobjekt entsteht [5]. Die Bildqualität ist hierbei im gesamten Messbereich vergleichbar mit jener der zentralen Querschnittsebene bei der 3D-CT und die Objektgröße ist nicht mehr limitiert durch den Messbereich, sondern durch die Größe und Genauigkeit des verwendeten CT-Systems (vgl. Abbildung 3).

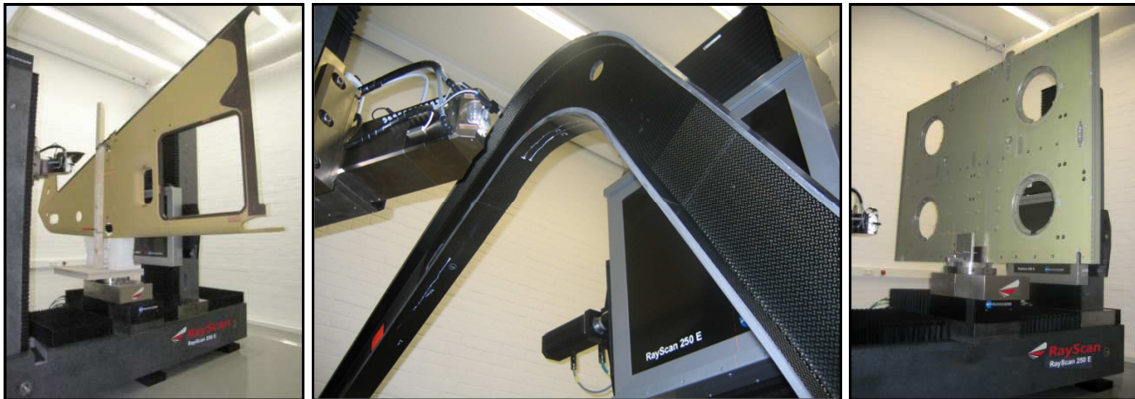
Abbildung 4 Transversal-CT: oben: Schematische Ansicht, unten: CT-System RayScan 250 E bestückt mit verschiedenen Objekten aus Faserverbundmaterialien, links: Seitenverkleidung eines Helikopters, Mitte: Rahmen, rechts: Bodengruppe.

Mit Hilfe der Transversal-CT und der dabei verwendeten alternativen Messgeometrie lassen sich diese Einschränkungen überwinden [5]. Hierbei bewegen sich Röntgenquelle und -detektor linear in entgegengesetzter Richtung mehr oder weniger parallel zur Objektoberfläche unter Fokussierung eines ausgesuchten Messbereichs (vgl. Abbildung 4). Abhängig von der gewählten Geometrie hat das rekonstruierte CT-Bild einige wenige scharfe Querschnittsebenen. Mit zunehmendem Abstand zum Fokuspunkt nimmt die Bildschärfe kontinuierlich ab.

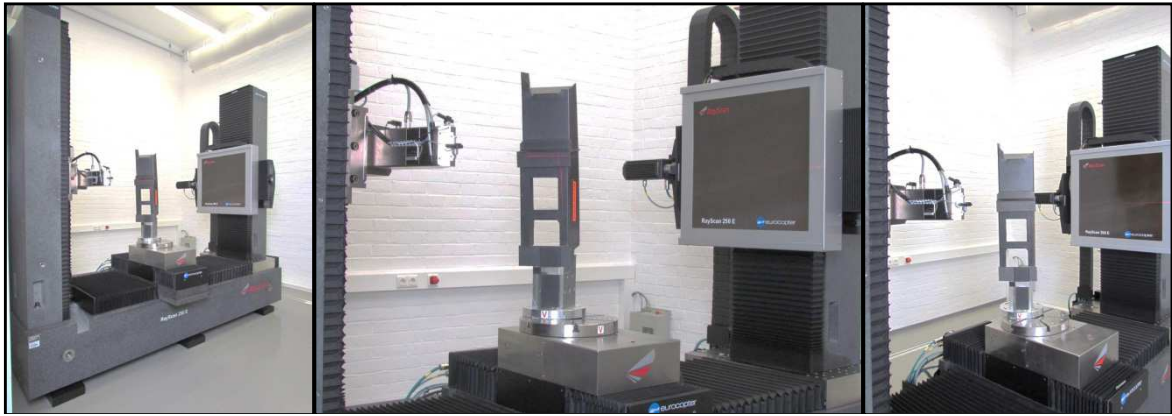
Abbildung 9 Verschiedene Ansichten des Versuchsaufbaus zur Prüfung einer Faserverbundbaugruppe mit einem RayScan 250 E CT-System.

Die folgenden Messergebnisse wurden ebenfalls mit einem RayScan 250 E CT-System erstellt. Die Prüfaufgabe bestand darin, das Prüfteil hinsichtlich Rissbildung und Porosität zu untersuchen. Der Versuchsaufbau und Messparameter sind in Abbildung 9 und Tabelle 2 dargestellt.

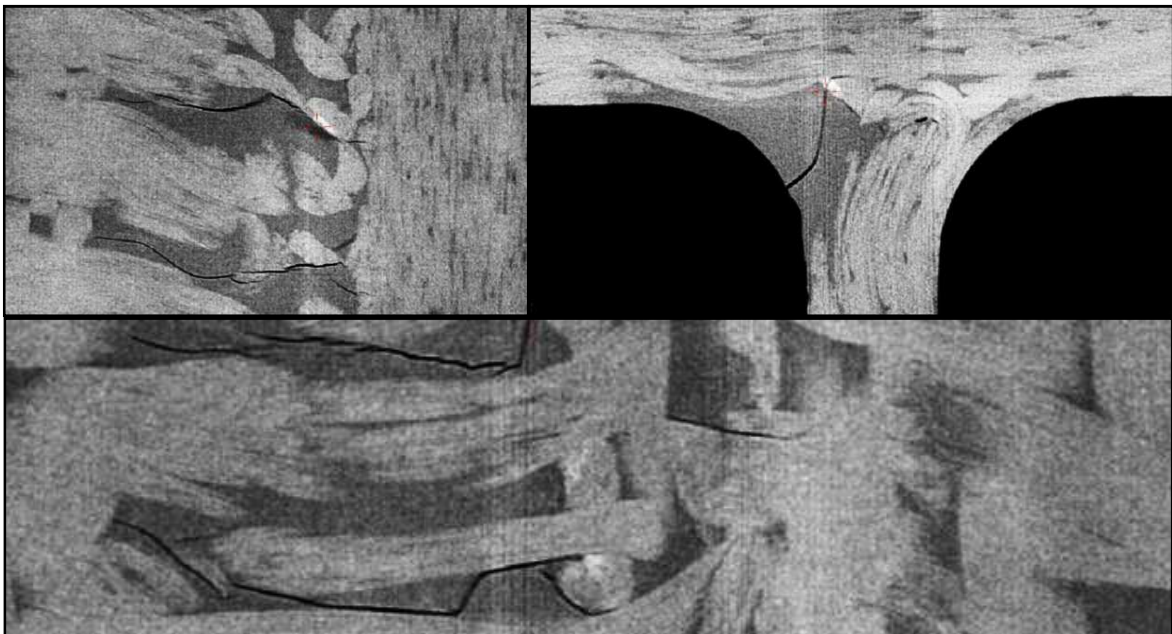
Abbildung 10 Unterschiedliche Querschnittsbilder aus der untersuchten Prüfregion eines Bauteils aus Faserverbundmaterial. Es kann eindeutig eine Rissbildung nachgewiesen werden.

Die Ergebnisse in Abbildung 10 zeigen verschiedene Risse in einer stark beanspruchten Region. Die Rissbildung ist auf den sehr geringen Faservolumenanteil („Harznester“) in diesem Bereich zurückzuführen, wodurch sich die einleitend beschriebenen vorteilhaften Eigenschaften von faserverstärkten Werkstoffen hier nicht wiederfinden lassen.

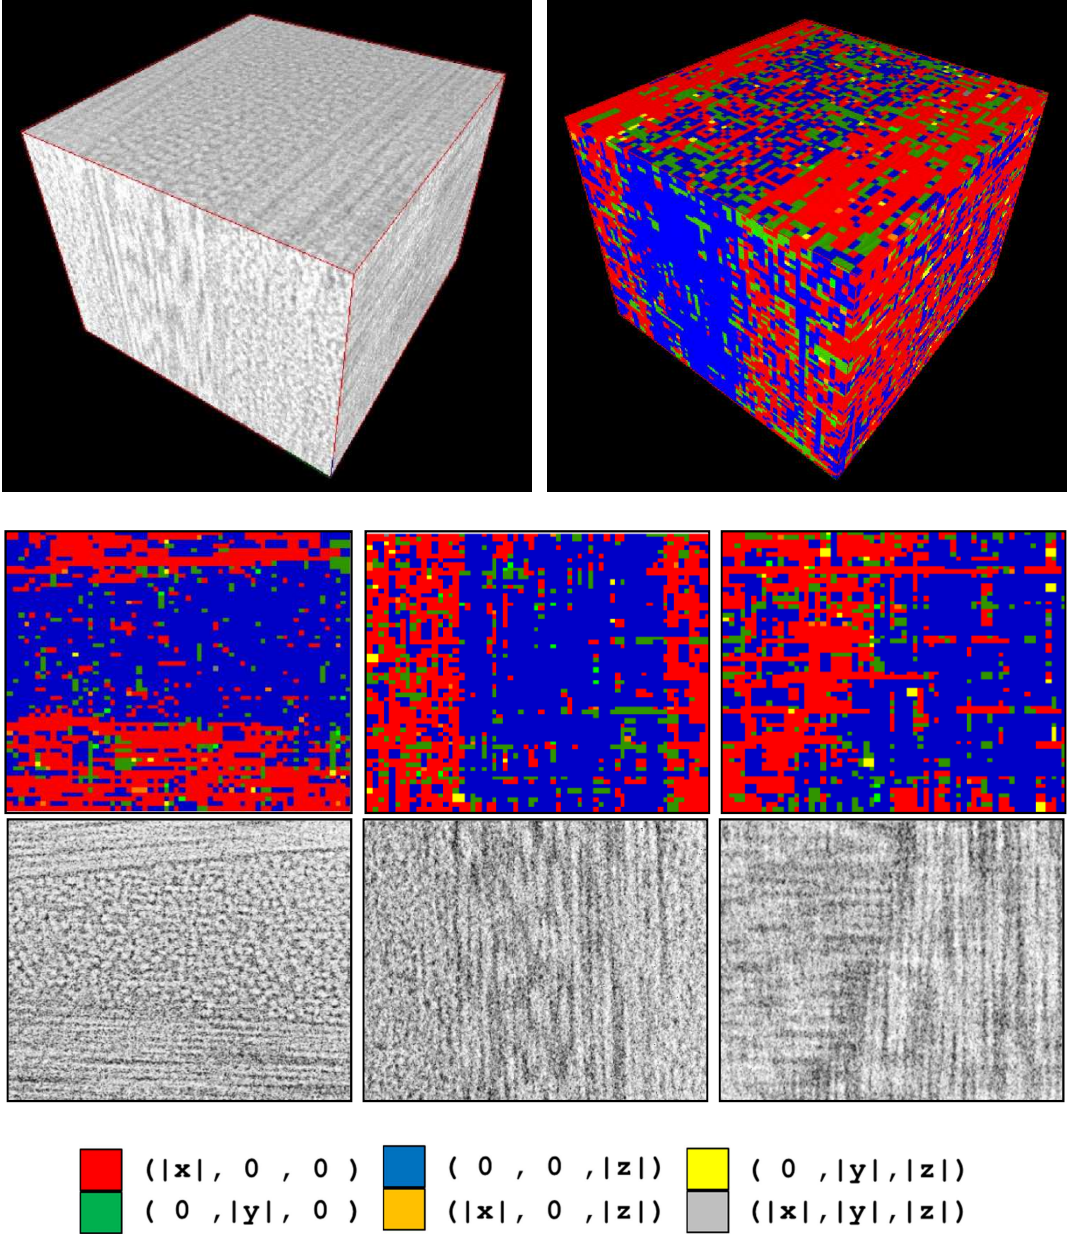
Abbildung 11 Ergebnis einer Bestimmung des Faserverlaufs einer Probe aus Faserverbundmaterial mittels Texturanalyse. Oben 3D-Ansicht, unten: Querschnittsbilder. Die vorwiegende Faserrichtung ist jeweils farblich codiert dargestellt.

Struktureigenschaft eines Musters oder Bildbereiches. Typische Texturen sind durch periodisch wiederkehrende Variationen von Grauwerten bzw. Mustern gekennzeichnet. Um die Textur mathematisch zu fassen, werden Grauwertmatrizen verwendet, die die relativen Häufigkeiten des Auftretens zweier Grauwerte in einer festen geometrischen Anordnung speichern und somit angeben, wie hoch die Wahrscheinlichkeit ist, dass ein Pixel mit dem Grauwert x ein Nachbarpixel mit dem Grauwert y besitzt [2]. Mithilfe dieser Matrizen können Texturen unterschieden bzw. ähnliche Texturen erkannt werden. Werden ähnliche Texturen zusammengefasst lassen sich beispielsweise die Faserverläufe in einer Probe extrahieren. Abbildung 11 zeigt farblich codiert den extrahierten Faserverlauf aus einer Probe eines Faserverbundmaterials.
